RAPPORTO DI PROVA N. 384745

**struttura mobile per la protezione dei veicoli in sosta
da agenti atmosferici denominato "ICE STOPPER"**

**valutazione della resistenza al vento
secondo modalità interna ispirata al metodo di prova
della norma AAMA 501.1-17**

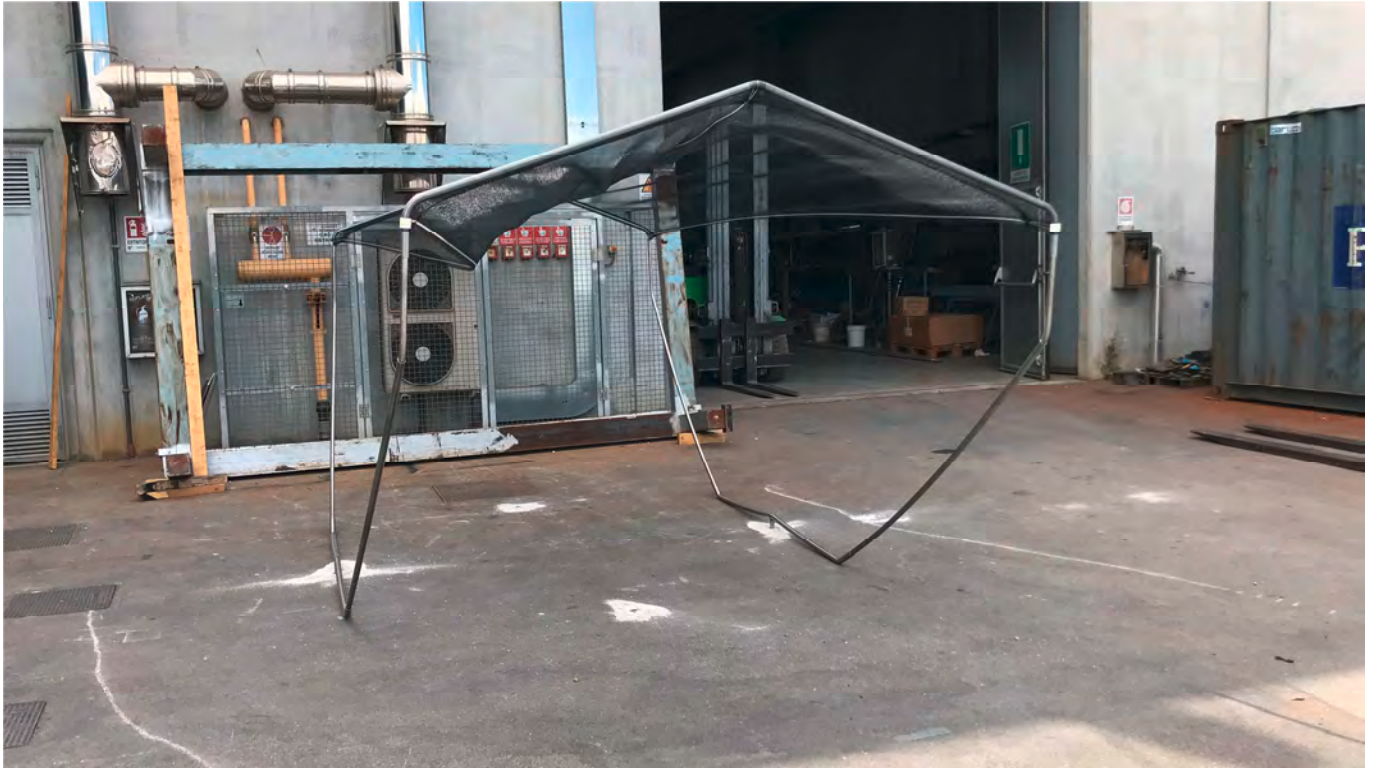
Fotografia dell'oggetto durante la prova

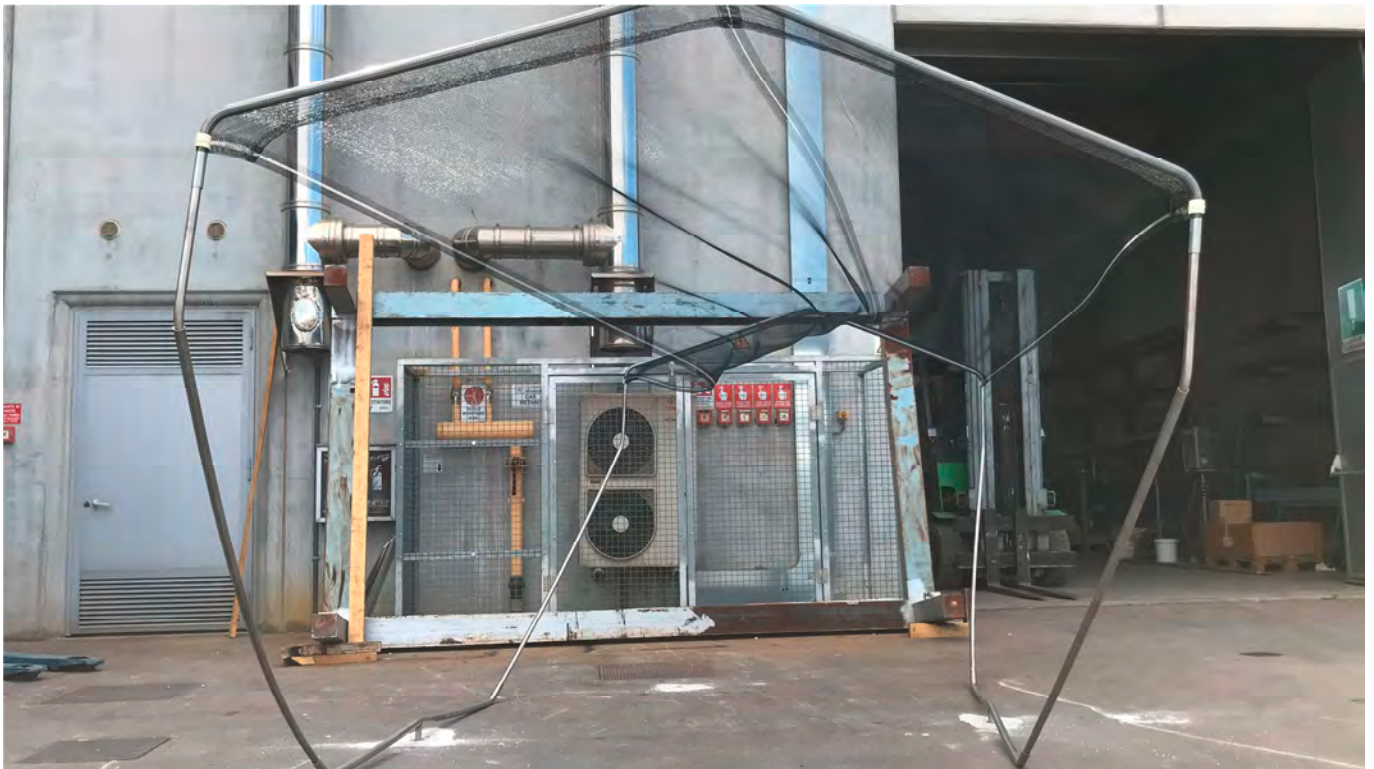
Posizionamento dell'asse longitudinale della struttura	Velocità del vento [km/h]	Tempo di esposizione [s]	Effetto	Esito*
parallelo alla direzione del vento	60	60	nessuna rottura o distacco di frammenti	positivo
	90	60	nessuna rottura o distacco di frammenti	positivo
	120	60	nessuna rottura o distacco di frammenti	positivo
ortogonale alla direzione del vento	60	60	nessuna rottura o distacco di frammenti	positivo
	90	60	nessuna rottura o distacco di frammenti	positivo
	120	60	nessuna rottura o distacco di frammenti	positivo

Fotografia dell'oggetto al termine della prova, leggermente deformato ma integro
