RAPPORTO DI PROVA N. 384745

**struttura mobile per la protezione dei veicoli in sosta
da agenti atmosferici denominato "ICE STOPPER"**

**valutazione della resistenza al vento
secondo modalità interna ispirata al metodo di prova
della norma AAMA 501.1-17**

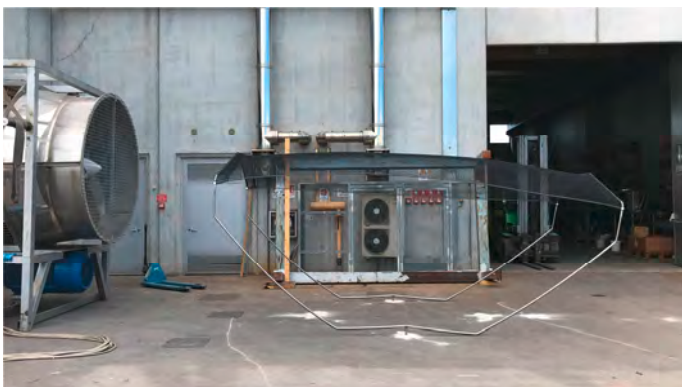
Posizionamento dell'asse longitudinale della struttura	Velocità del vento [km/h]	Tempo di esposizione [s]	Effetto	Esito*
parallelo alla direzione del vento	60	60	nessuna rottura o distacco di frammenti	positivo
	90	60	nessuna rottura o distacco di frammenti	positivo
	120	60	nessuna rottura o distacco di frammenti	positivo
ortogonale alla direzione del vento	60	60	nessuna rottura o distacco di frammenti	positivo
	90	60	nessuna rottura o distacco di frammenti	positivo
	120	60	nessuna rottura o distacco di frammenti	positivo

**Posizionamento dell'asse longitudinale della struttura
parallelo alla direzione del vento**

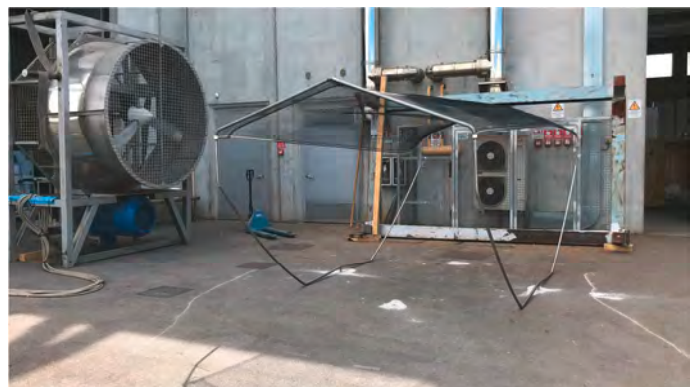
**Posizionamento dell'asse longitudinale della struttura
ortogonale alla direzione del vento**
